VINDERHOUTE SINT-BAVOKERK ARCHEOLOGISCH ONDERZOEK

Sint-Bavokerk
Dorsweg 6
9921 Vinderhoute

Opgravingsvergunning: nummer 2012/522 t.a.v. Marjolein Deceuninck
Code opgraving: VI-13-SBK
Hoogte vast punt: 9,085 TAW (altimetrisch punt Df35)

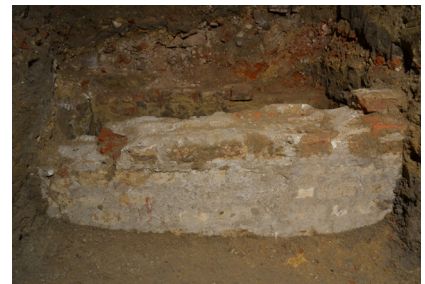
Noordzijde van S3

De laagopbouw in put 2 is gelijkaardig aan die in put 1. Ook in deze put volgen puinpakketten en ophogingslagen elkaar op. Dwars in de put zijn drie parallelle muren teruggevonden. De meest zuidelijke bestaat uit een steens muurtje met bakstenen van 20,5 x 10 x 5 cm. Aan de noordzijde is het teveel aan voegmortel uitgestreken over de bakstenen, wat zo een dunne afwerking op de stenen vormt. De overige twee muren (S3 en S4) zijn ongeveer 23 cm breed, bevinden zich op ca. 66 cm van elkaar en zijn aan één zijde bepleisterd. Haaks op S4 bevindt zich een muurmassief (S5) in baksteen (formaat: ? x 14/14,5 x 6 cm) van 44 cm breed dat ouder is dan S4. Naast dit massief zijn in het profiel de fragmenten van twee vloertegels in situ geregistreerd. Het gaat om rode terracotta tegels van vermoedelijk 10 x 10 cm. Gelijkaardige tegels bevinden zich eveneens op de bovenzijde van S4.

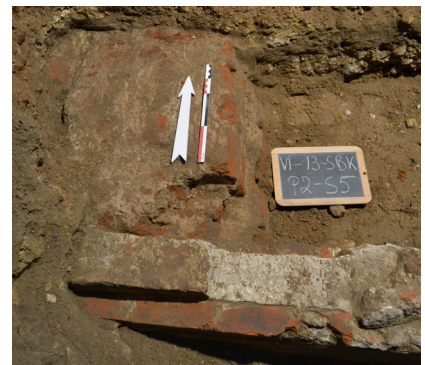
S4 (onderaan) en S5 in put 2

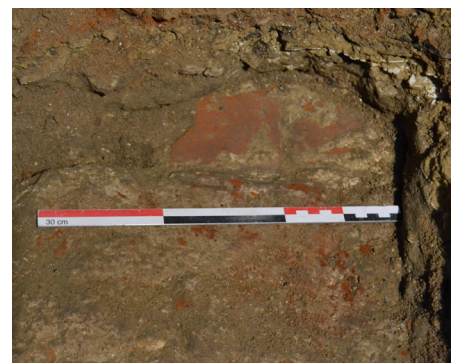
Detail van de tegels naast S5

7. Commentaar/interpretatie																								
Muurmassief dat zich haaks op S4 bevindt. S4 is ertegen en erover heen gemetseld. Mogelijk is S5 daarvoor deels afgebroken. Naast S5 zijn twee terracotta tegels aanwezig (8,330 TAW) die wijzen op een ouder vloerniveau.

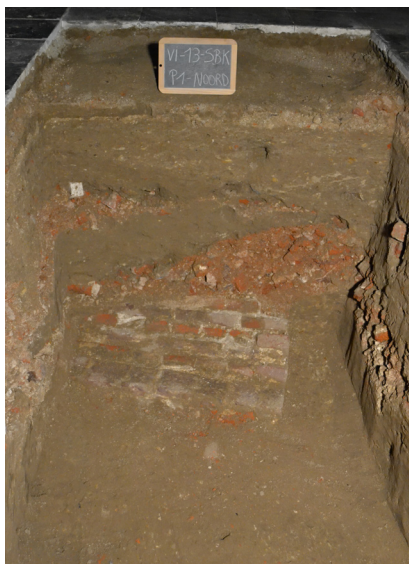
Noordprofiel van put 1

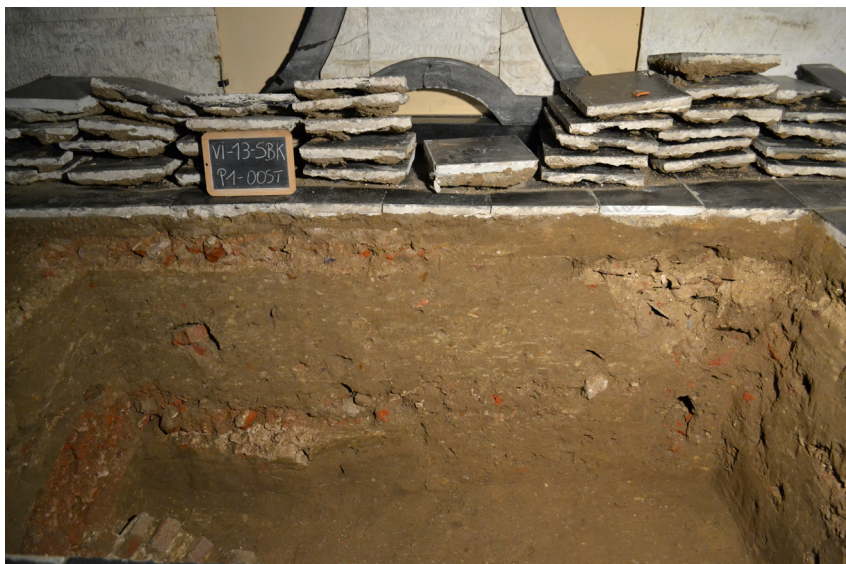
Oostprofiel van put 1

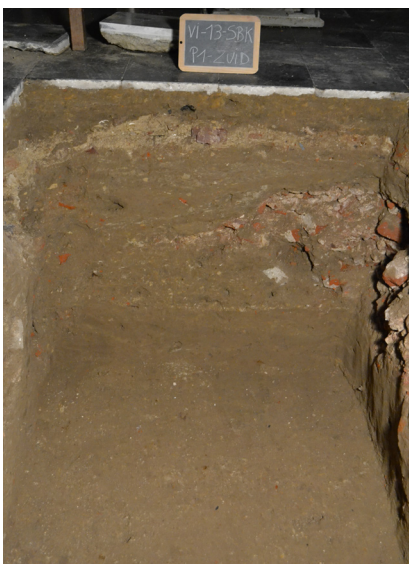
Zuidprofiel van put 1

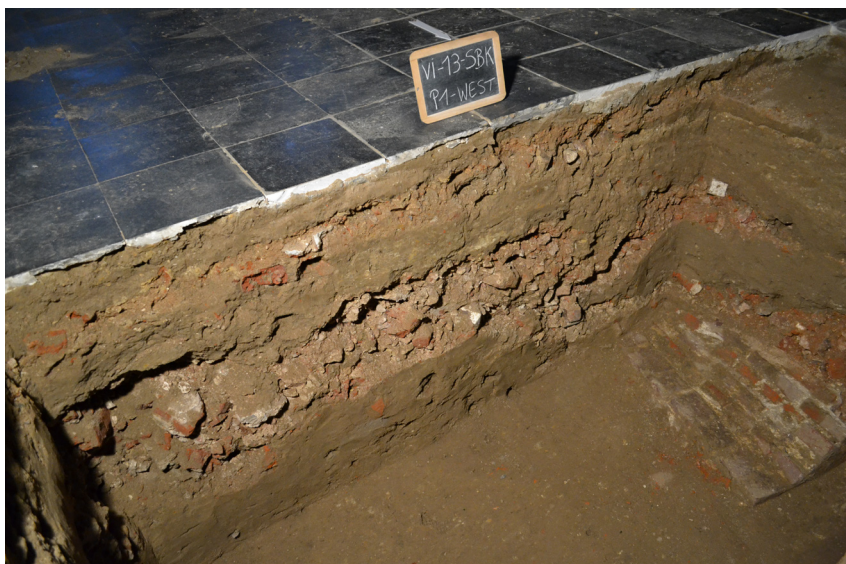
Westprofiel van put 1

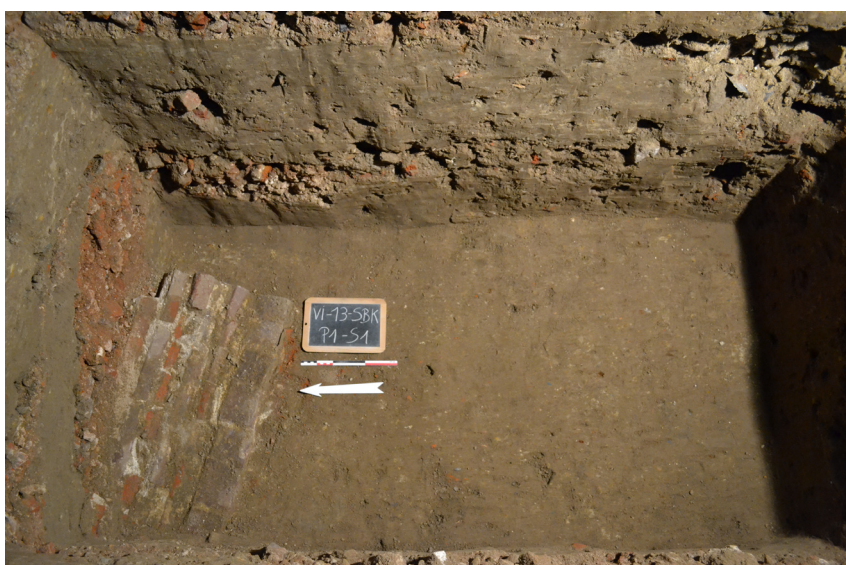
S1 in het grondvlak van put 1

In put 1 zijn enkel ophogings- en puinlagen aangetroffen. Op -80 cm onder het vloerniveau is een baksteenmassief (S1) vrijgelegd dat zicht echter niet meer in situ bevindt. Waarschijnlijk gaat het om een muurfragment dat is afgebroken en vervolgens gedumpt. Daardoor liggen de baksteenlagen niet langer horizontaal.

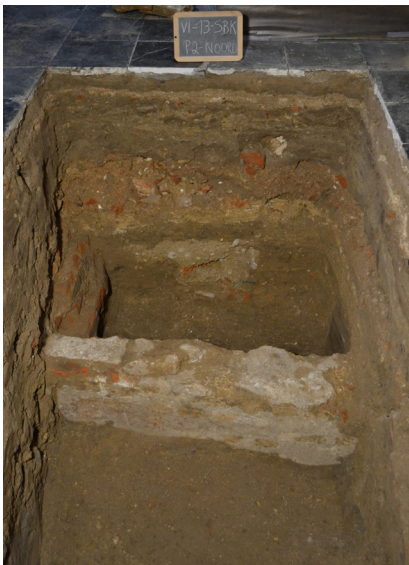
Noordprofiel van put 2

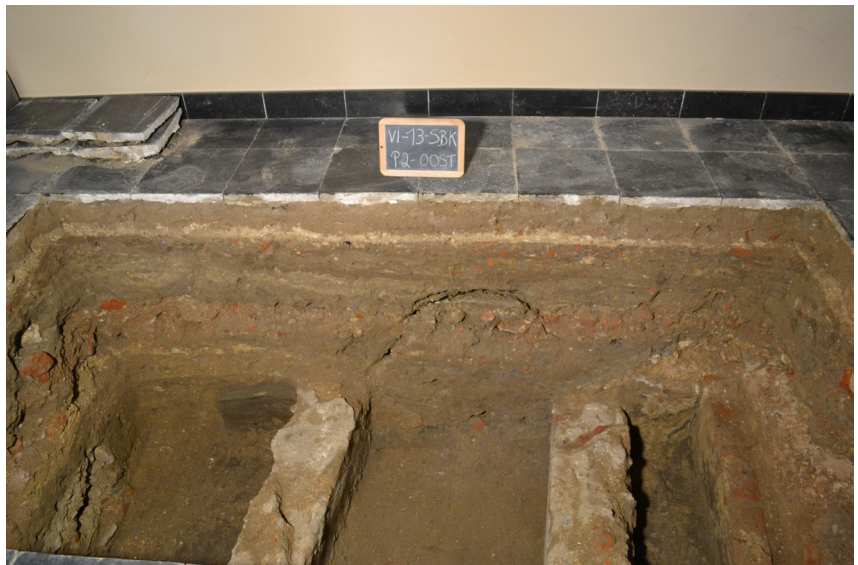
Oostprofiel van put 2

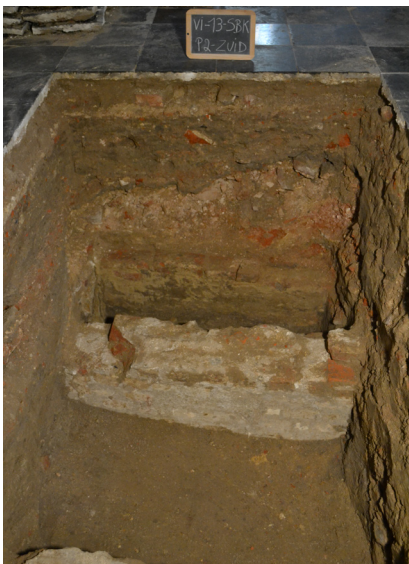
Zuidprofiel van put 2

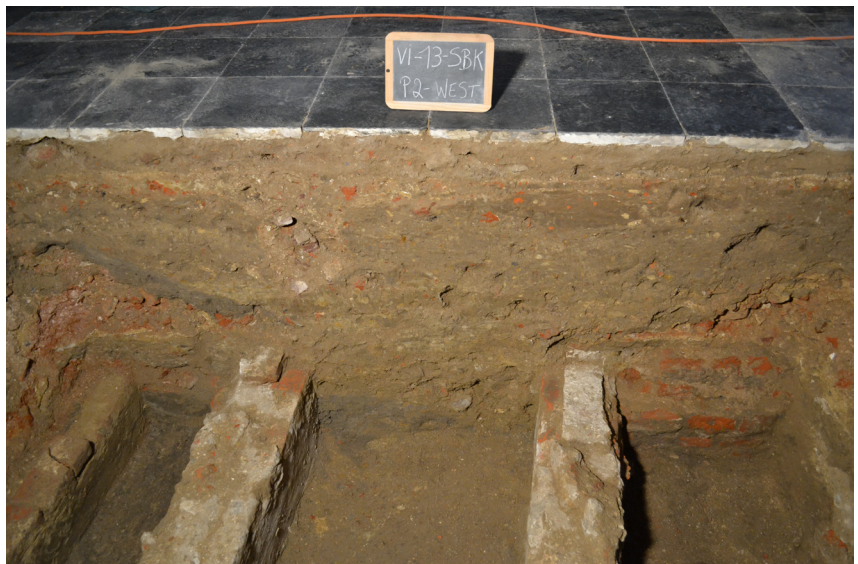
Westprofiel van put 2

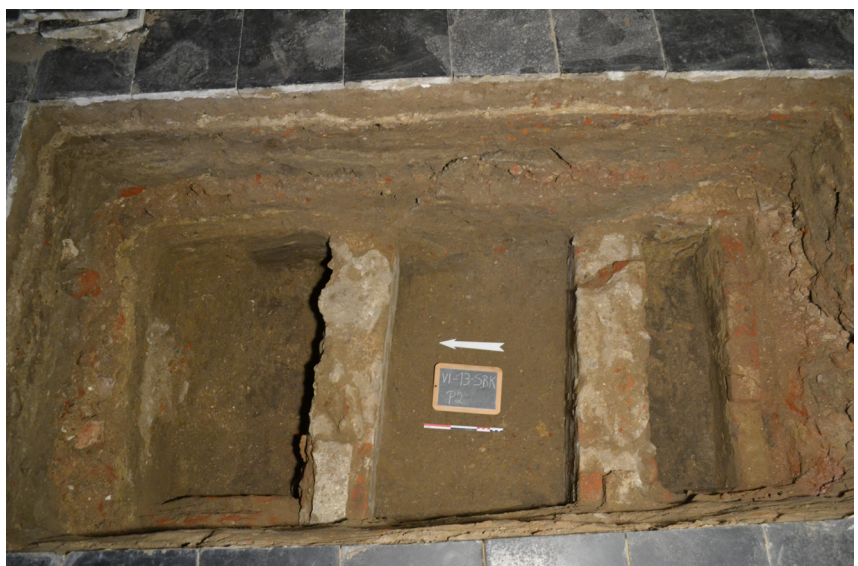
S2 (rechts), S3 (midden) en S4 (links) in het grondvlak van put 2

Enkel in put 2 zijn enkele sporen geregistreerd. Over het steens muurtje (S2) kan niets betekenisvol gezegd worden. De twee parallelle muren (S3 en S4) zijn aan de zijde die naar elkaar toe is gekeerd, bepleisterd. Er is een kleine controleput van 40 cm diep uitgevoerd om na te gaan of er zich tussen deze muren een vloerniveau bevond die mogelijk op een grafkelder zou kunnen wijzen. Een vloerniveau is niet vrijgelegd en een meter is langs de muur naar beneden geschoven tot 170 cm onder de bovenzijde van de muur. Een mogelijke hypothese is dat de twee muren een gang vormen al is het onduidelijk waar die naartoe leidt. Deze muren zijn onderdeel van een verbouwing gezien S4 de haakse muur (S5) oversnijdt. De bouwnaad tussen S4 en S5 toont aan dat S4 over S5 heen is gemetseld. Het baksteenformaat van S5 is ook groter dan dat van S4 en S3. Naast S5 zijn twee terracotta tegels gevonden die waarschijnlijk wijzen op een ouder vloerniveau. Dit bevindt zich 67 cm onder het huidige vloerniveau.

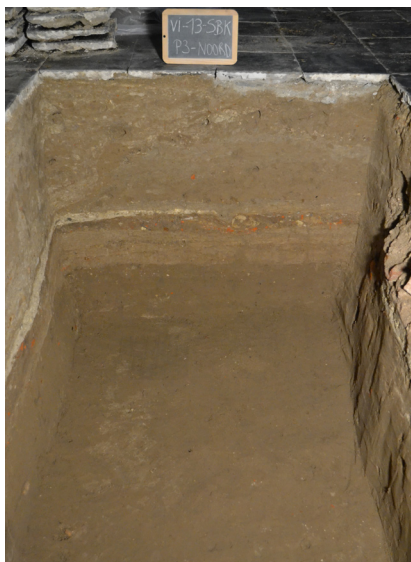
Noordprofiel van put 3

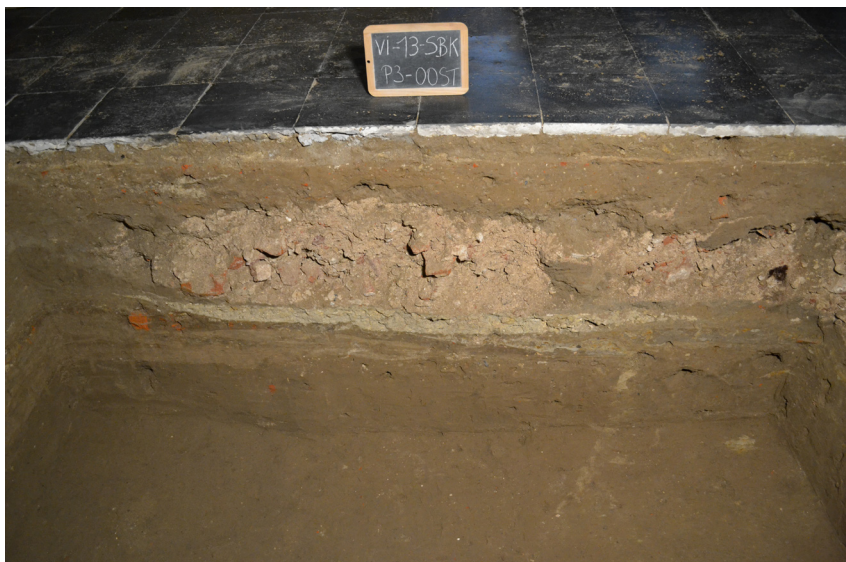
Oostprofiel van put 3

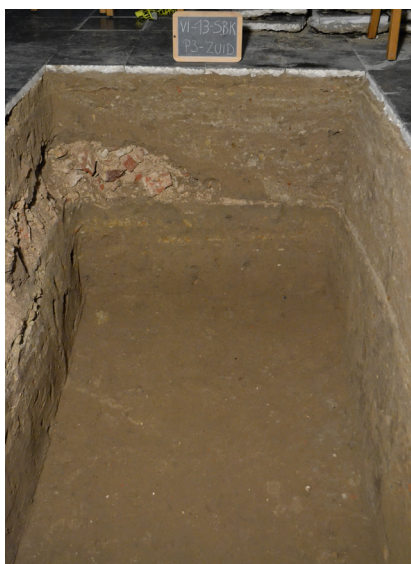
Zuidprofiel van put 3

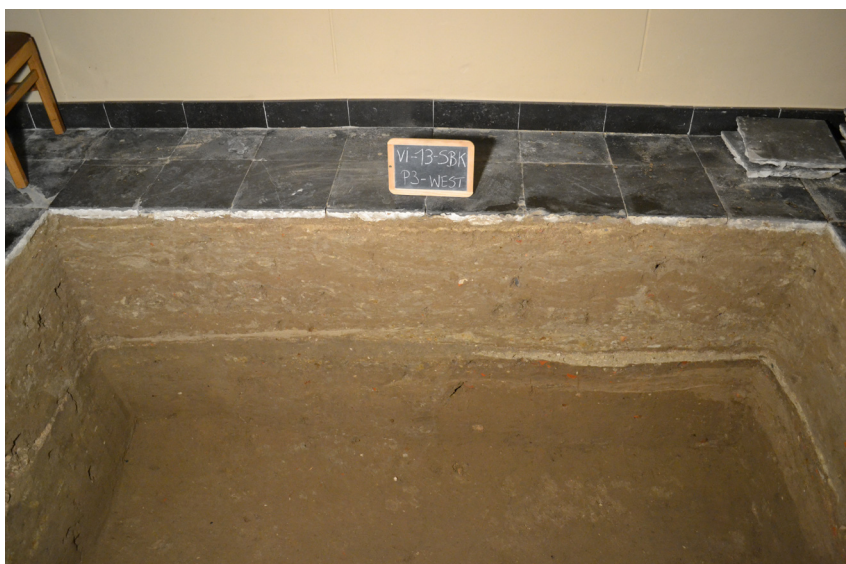
Westprofiel van put 3

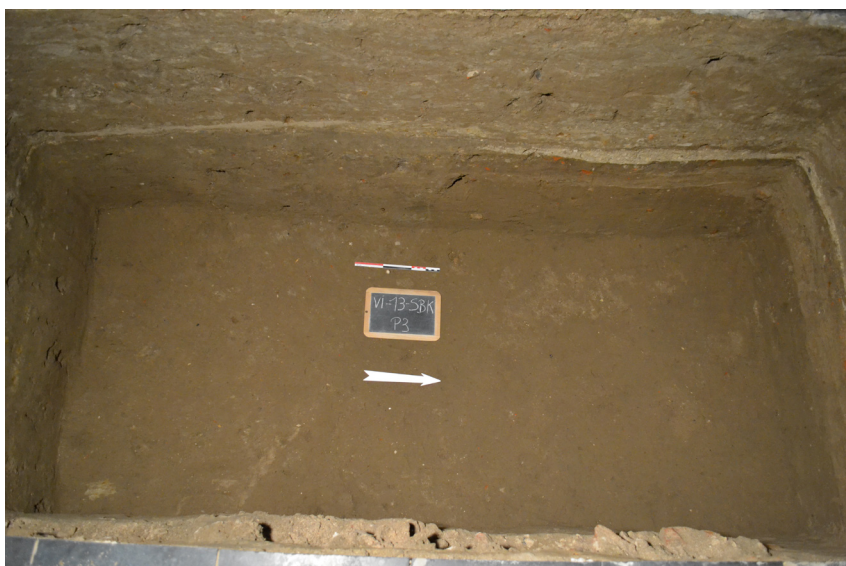
Grondvlak van put 3

In deze put zijn voornamelijk ophogingslagen aangetroffen met aan de oostzijde een groot puinpakket. Ter hoogte van de onderzijde van de puinlaag is in alle profielen een dun laagje aangestampte kalkmortel met fijn puin geregistreerd. Mogelijk is dit een looppniveau dat dateert van de bouw van de huidige kerk.

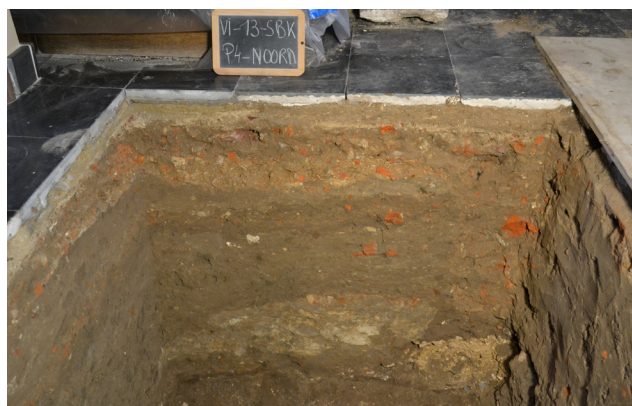
Noordprofiel van put 4

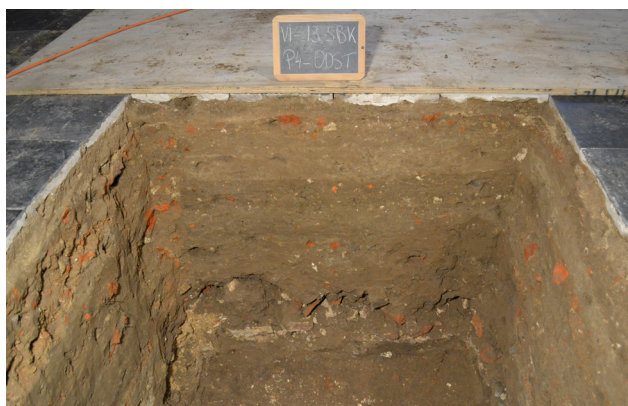
Oostprofiel van put 4

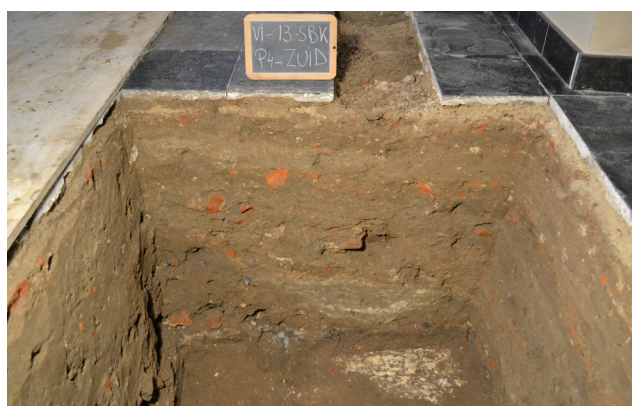
Zuidprofiel van put 4

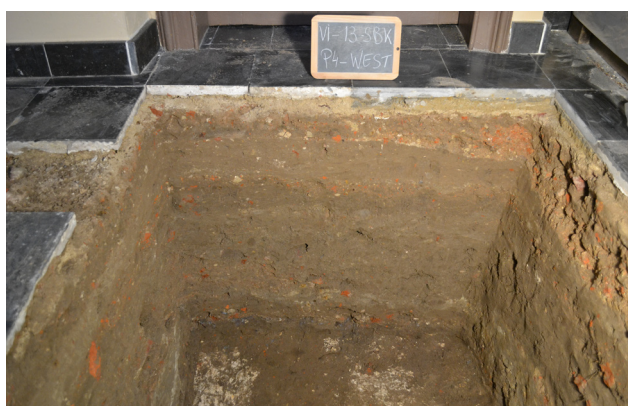
Westprofiel van put 4

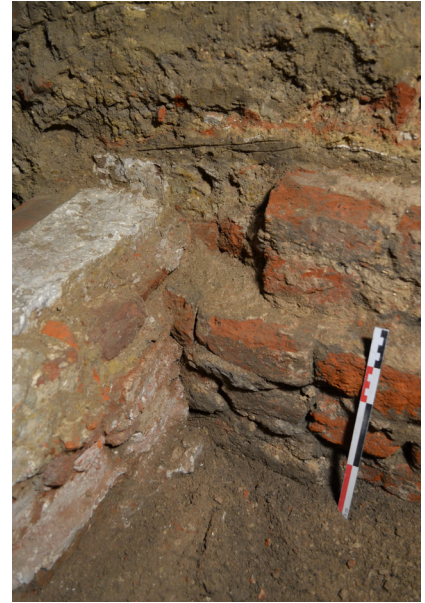
Bouwnaad tussen S4 en S5

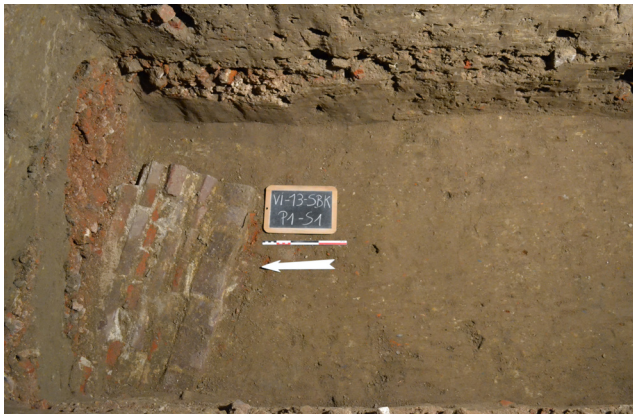
Dit is NR.																
1

5. Herbruikselementen																
	ja		nee		welke:											
6. Pleister of afwerking tegen muur																
	ja		nee		welke:											
7. Commentaar/interpretatie																
Stuk afgebroken muur dat is omgevallen en zich dus niet in situ bevindt.

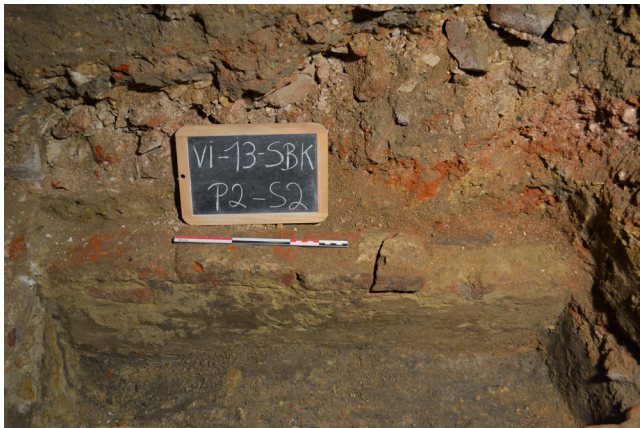
Dit is NR.															
2

5. Herbruikelenenten															
	ja	X	nee	welke:											
6. Pleister of afwerking tegen muur															
X	ja		nee	welke:											
7. Commentaar/interpretatie															
Steens muurtje parallel met S3 en S4. Aan de noordzijde 'bepleisterd'. De voegmortel is met een borstel uitgestreken over de bakstenen, er zijn borstelstreken zichtbaar. Zo ontstaat een dun pleisterlaagje van enkele mm dik.

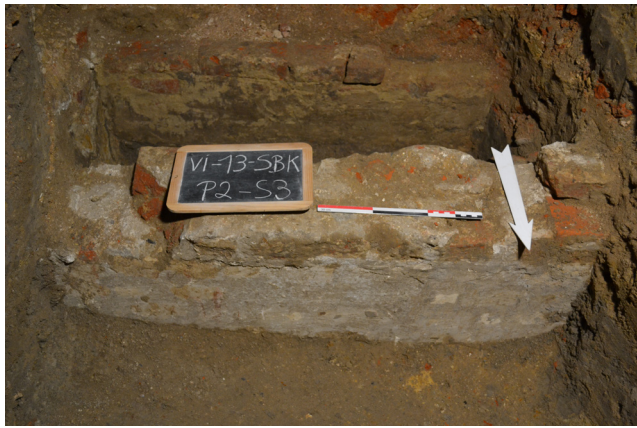
Dit is NR.																
3

5. Herbruikselementen																
	ja		nee	welke:												
6. Pleister of afwerking tegen muur																
X	ja		nee	welke:												
7. Commentaar/interpretatie																
<p>Muur van ongeveer 25 cm breed, die parallel loopt met S2 en S4. Aan de zuidzijde zeer onregelmatig, noordzijde is afgewerkt met een dunne, harde witgrijze kalkpleister (zichtbare zijde). Naast deze muur is een controleput van 40 cm diep uitgevoerd om na te gaan of het om een grafkelder gaat. Vermoedelijk niet gezien de muur 1m 70 diep bewaard is (meter langs de muur in de grond geduwd).</p>

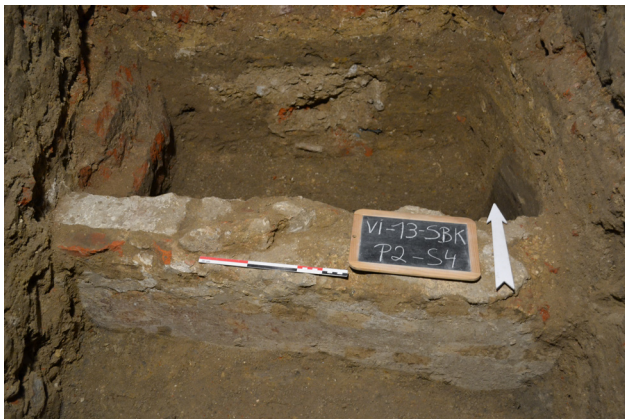
Dit is NR.																
4																
5

5. Herbruikelenenten																
	ja		nee	welke:												
6. Pleister of afwerking tegen muur																
X	ja		nee	welke:												
7. Commentaar/interpretatie																
<p>Muur van ongeveer 22 cm breed die parallel loopt met S2 en S3. Hoort bij S3. Is aan de noordzijde onregelmatig gemetseld en aan de zuidzijde afgewerkt met een dunne, harde kalkmortel.</p>
